Erhebung FFF-Qualität Parz. 343, Rain LU

Kurzbericht

Jenny Science AG

2. Juni 2023

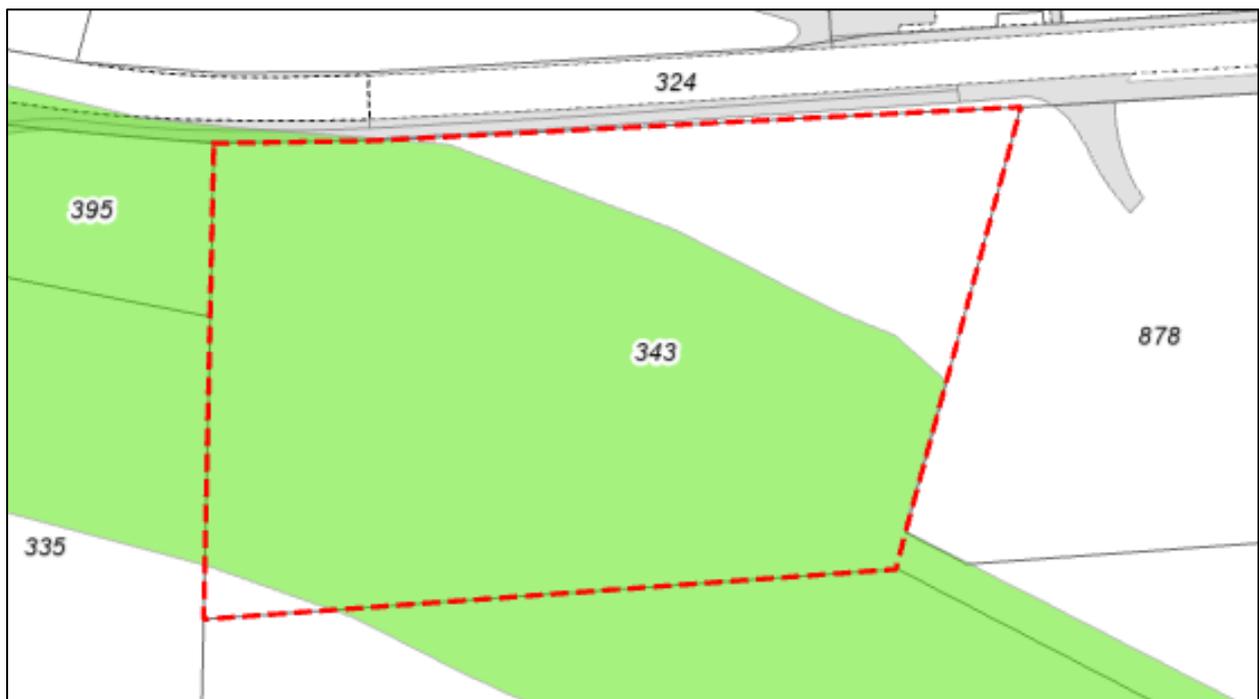
Die zu prüfende Fläche der Parzelle Nr. 343 (Abbildung 1) in Rain umfasst eine Fläche von 6'573 m² (Plan 01, Projektperimeter). Davon sind gemäss Geoportal des Kantons Luzern 5'154 m² als 100% anrechenbare FFF ausgeschieden. Es handelt sich hierbei um eine Kontingentsfläche, welche auf der Basis der Ersterhebung 1988/94 beruht. Die damalige Ersterhebung hat sich als uneinheitlich, unsystematisch und ungenau herausgestellt. Bei der zu prüfenden Fläche ist keine Bodenkartierung vorhanden [2].

Abbildung 1: FFF-Kontingentsfläche auf der Parzelle Nr. 343 in Rain gemäss Geoportal Kanton LU;
grün = FFF-Kontingentsfläche; rot gestrichelt = auf FFF zu prüfende Fläche [2].

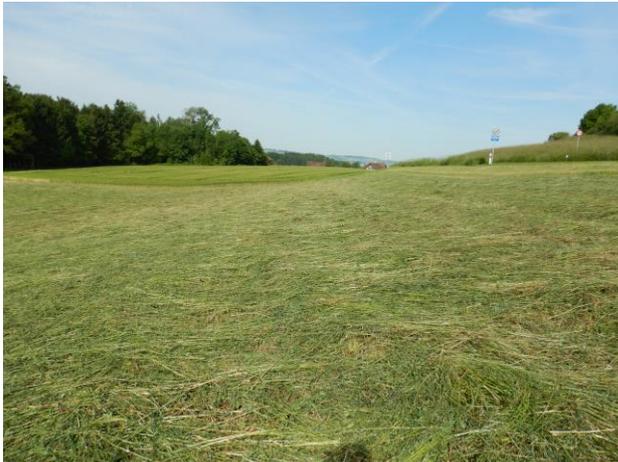
Abbildung 2: Zu beurteilende Teilfläche der Parzelle Nr. 343 mit Blick Richtung Nordwesten (oeko-b ag, 30.05.2023).

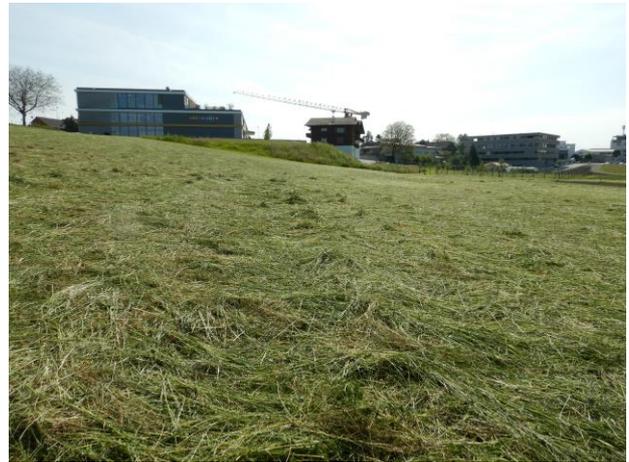
Abbildung 3: Zu beurteilende Teilfläche der Parzelle Nr. 343 mit Blick Richtung Osten (oeko-b ag, 30.05.2023).

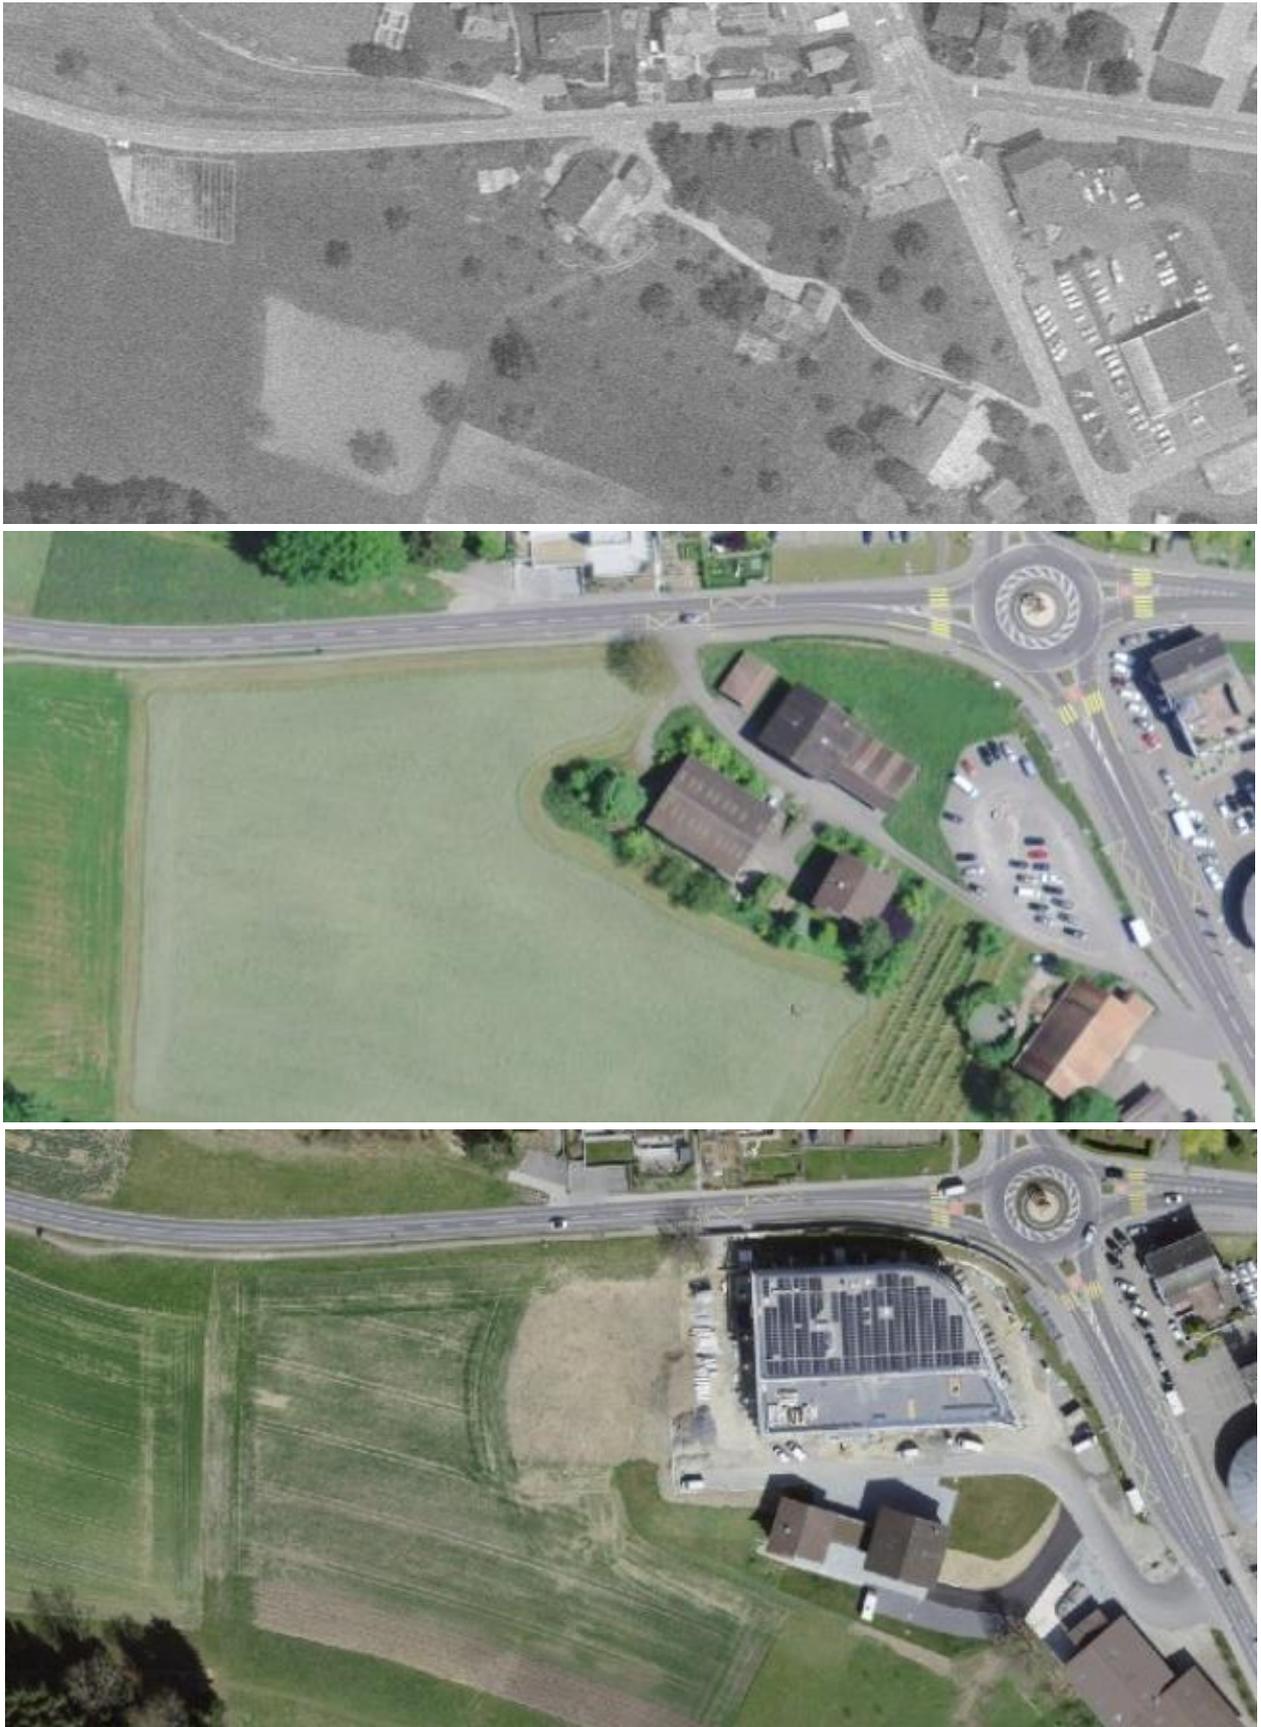
Die zu beurteilende Fläche der Parzelle Nr. 343 umfasst eine Teilfläche A mit FFF-Qualität (Plan 01, dunkelgrüne Fläche). Die Teilfläche ist 4'805 m² gross und zu 100% als FFF anrechenbar (Tabelle 3). Die Teilfläche B ist 1'768 m² gross und nicht als FFF anrechenbar, da die PNG kleiner als 50 cm beträgt. Die Abgrenzung der Teilfläche B wurde anhand der Handbohrungen und mithilfe von Luftbildern vorgenommen (Abbildung 4). Bis 1981 stand im Bereich der Teilfläche B ein Gebäude. Es ist anzunehmen, dass aufgrund von Bautätigkeiten auf dieser Fläche heute keine FFF-Qualität vorhanden ist.

Abbildung 4: Luftbilder von 1981 (oben), 2020 (Mitte) und 2021 (unten) [4].

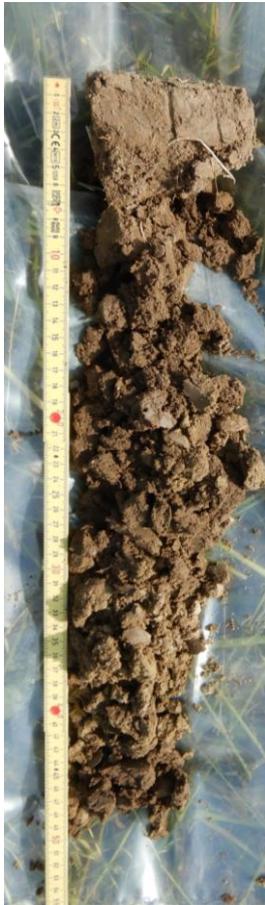
Abbildung 5: H1 (oeko-b ag, 30.05.2023)

Der Boden der Handbohrungen (H) 1 und 6 ist vergleichbar. Die Hangneigung beträgt zwischen 5 und 10% und ist gleichmässig geneigt. Der Boden ist mit pflanzennutzbaren Gründigkeiten (PNG) zwischen 34 und 41 cm ziemlich flachgründig. Der Oberboden ist leicht verdichtet. Bei H1 sind im Unterboden leichte Rostflecken erkennbar. Bei H6 ist im Unterboden rund 10% Kies vorhanden. Der Boden weist bei beiden Handbohrungen eine Nutzungseignungsklasse (NEK) von 4 auf. Die Limitierung ist die Gründigkeit (G).

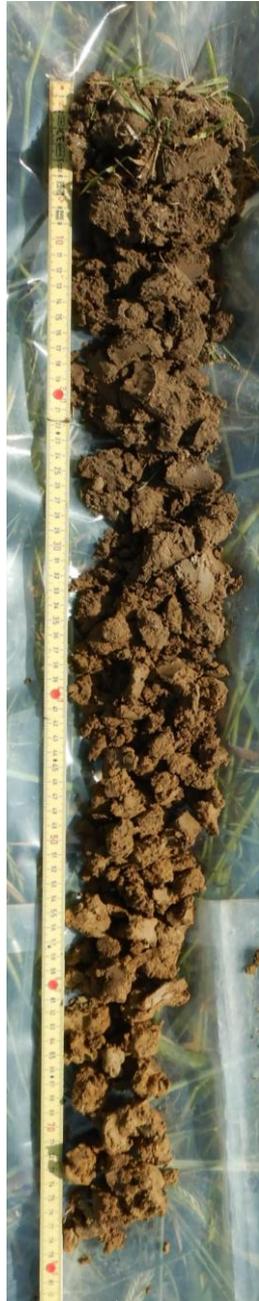
Abbildung 6: H2 (oeko-b ag, 30. 05.2023).

Der Boden der Handbohrungen 2 und 7 ist vergleichbar. Die Hangneigung beträgt ebenfalls zwischen 5 und 10% und ist gleichmässig geneigt. Im Unterboden sind Vernässungszeichen in Form von Mangan-Konkretionen erkennbar. Der Boden ist mit einer PNG zwischen 53 und 62 cm mässig tiefgründig. Es ist praktisch kein Skelett (Bodenbestandteile > 2 mm) vorhanden. Der Boden weist bei beiden Handbohrungen eine NEK von 2 auf.

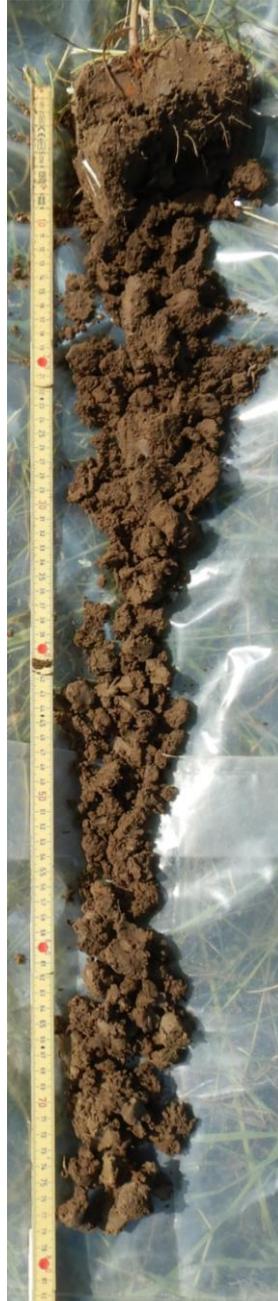
Abbildung 7: H3 (oeko-b ag, 30.05.2023).

Der Boden der Handbohrungen 3 bis 5 ist vergleichbar. Die Fläche ist mit weniger als 5% Neigung praktisch eben. Es sind bereits im Oberboden Vernässungszeichen in Form von Mangan-Konkretionen und Rostflecken vorhanden. Der Boden ist mit einer PNG zwischen 50 und 54 cm mässig tiefgründig. Es ist praktisch kein Skelett vorhanden. Der Boden weist bei H3 und H4 eine NEK von 4 auf. Die Limitierung ist Staunässe (I). Bei H5 weist der Boden eine NEK von 2 auf.
